地铁 13 号线官湖车辆段及上盖地块项目 一期工程

水土保持设施验收报告

建设单位。广州市品秀房地产开发有限公司

编制单位:广东省交通规划设计研究院股份有限公司

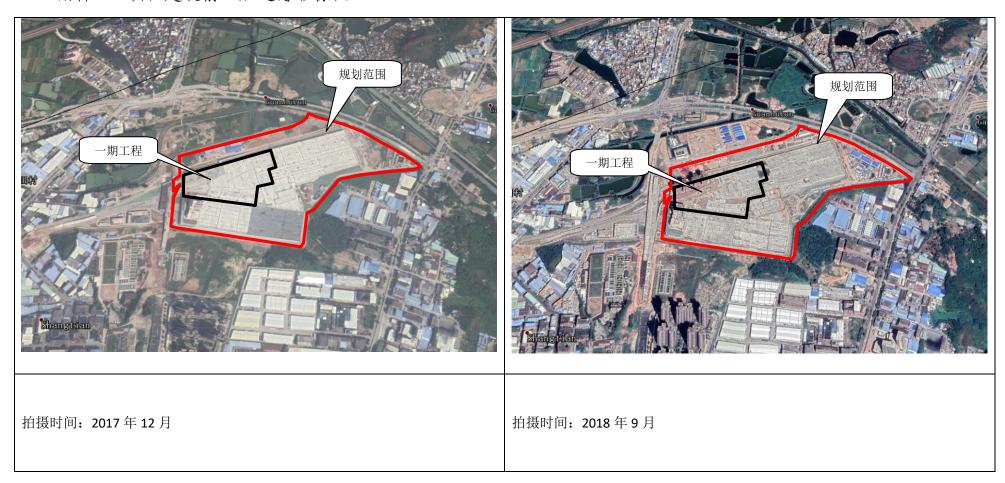
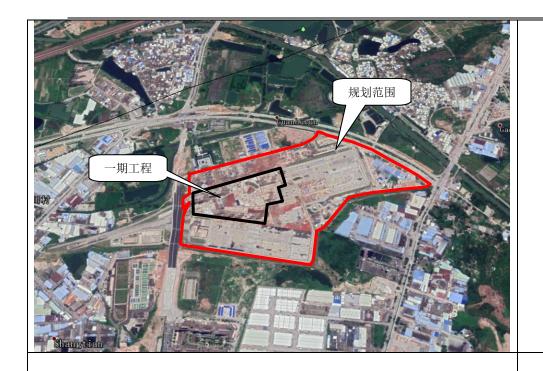
附件 8: 项目建设前、后遥感影像图

拍摄时间: 2019年6月

拍摄时间: 2020年9月

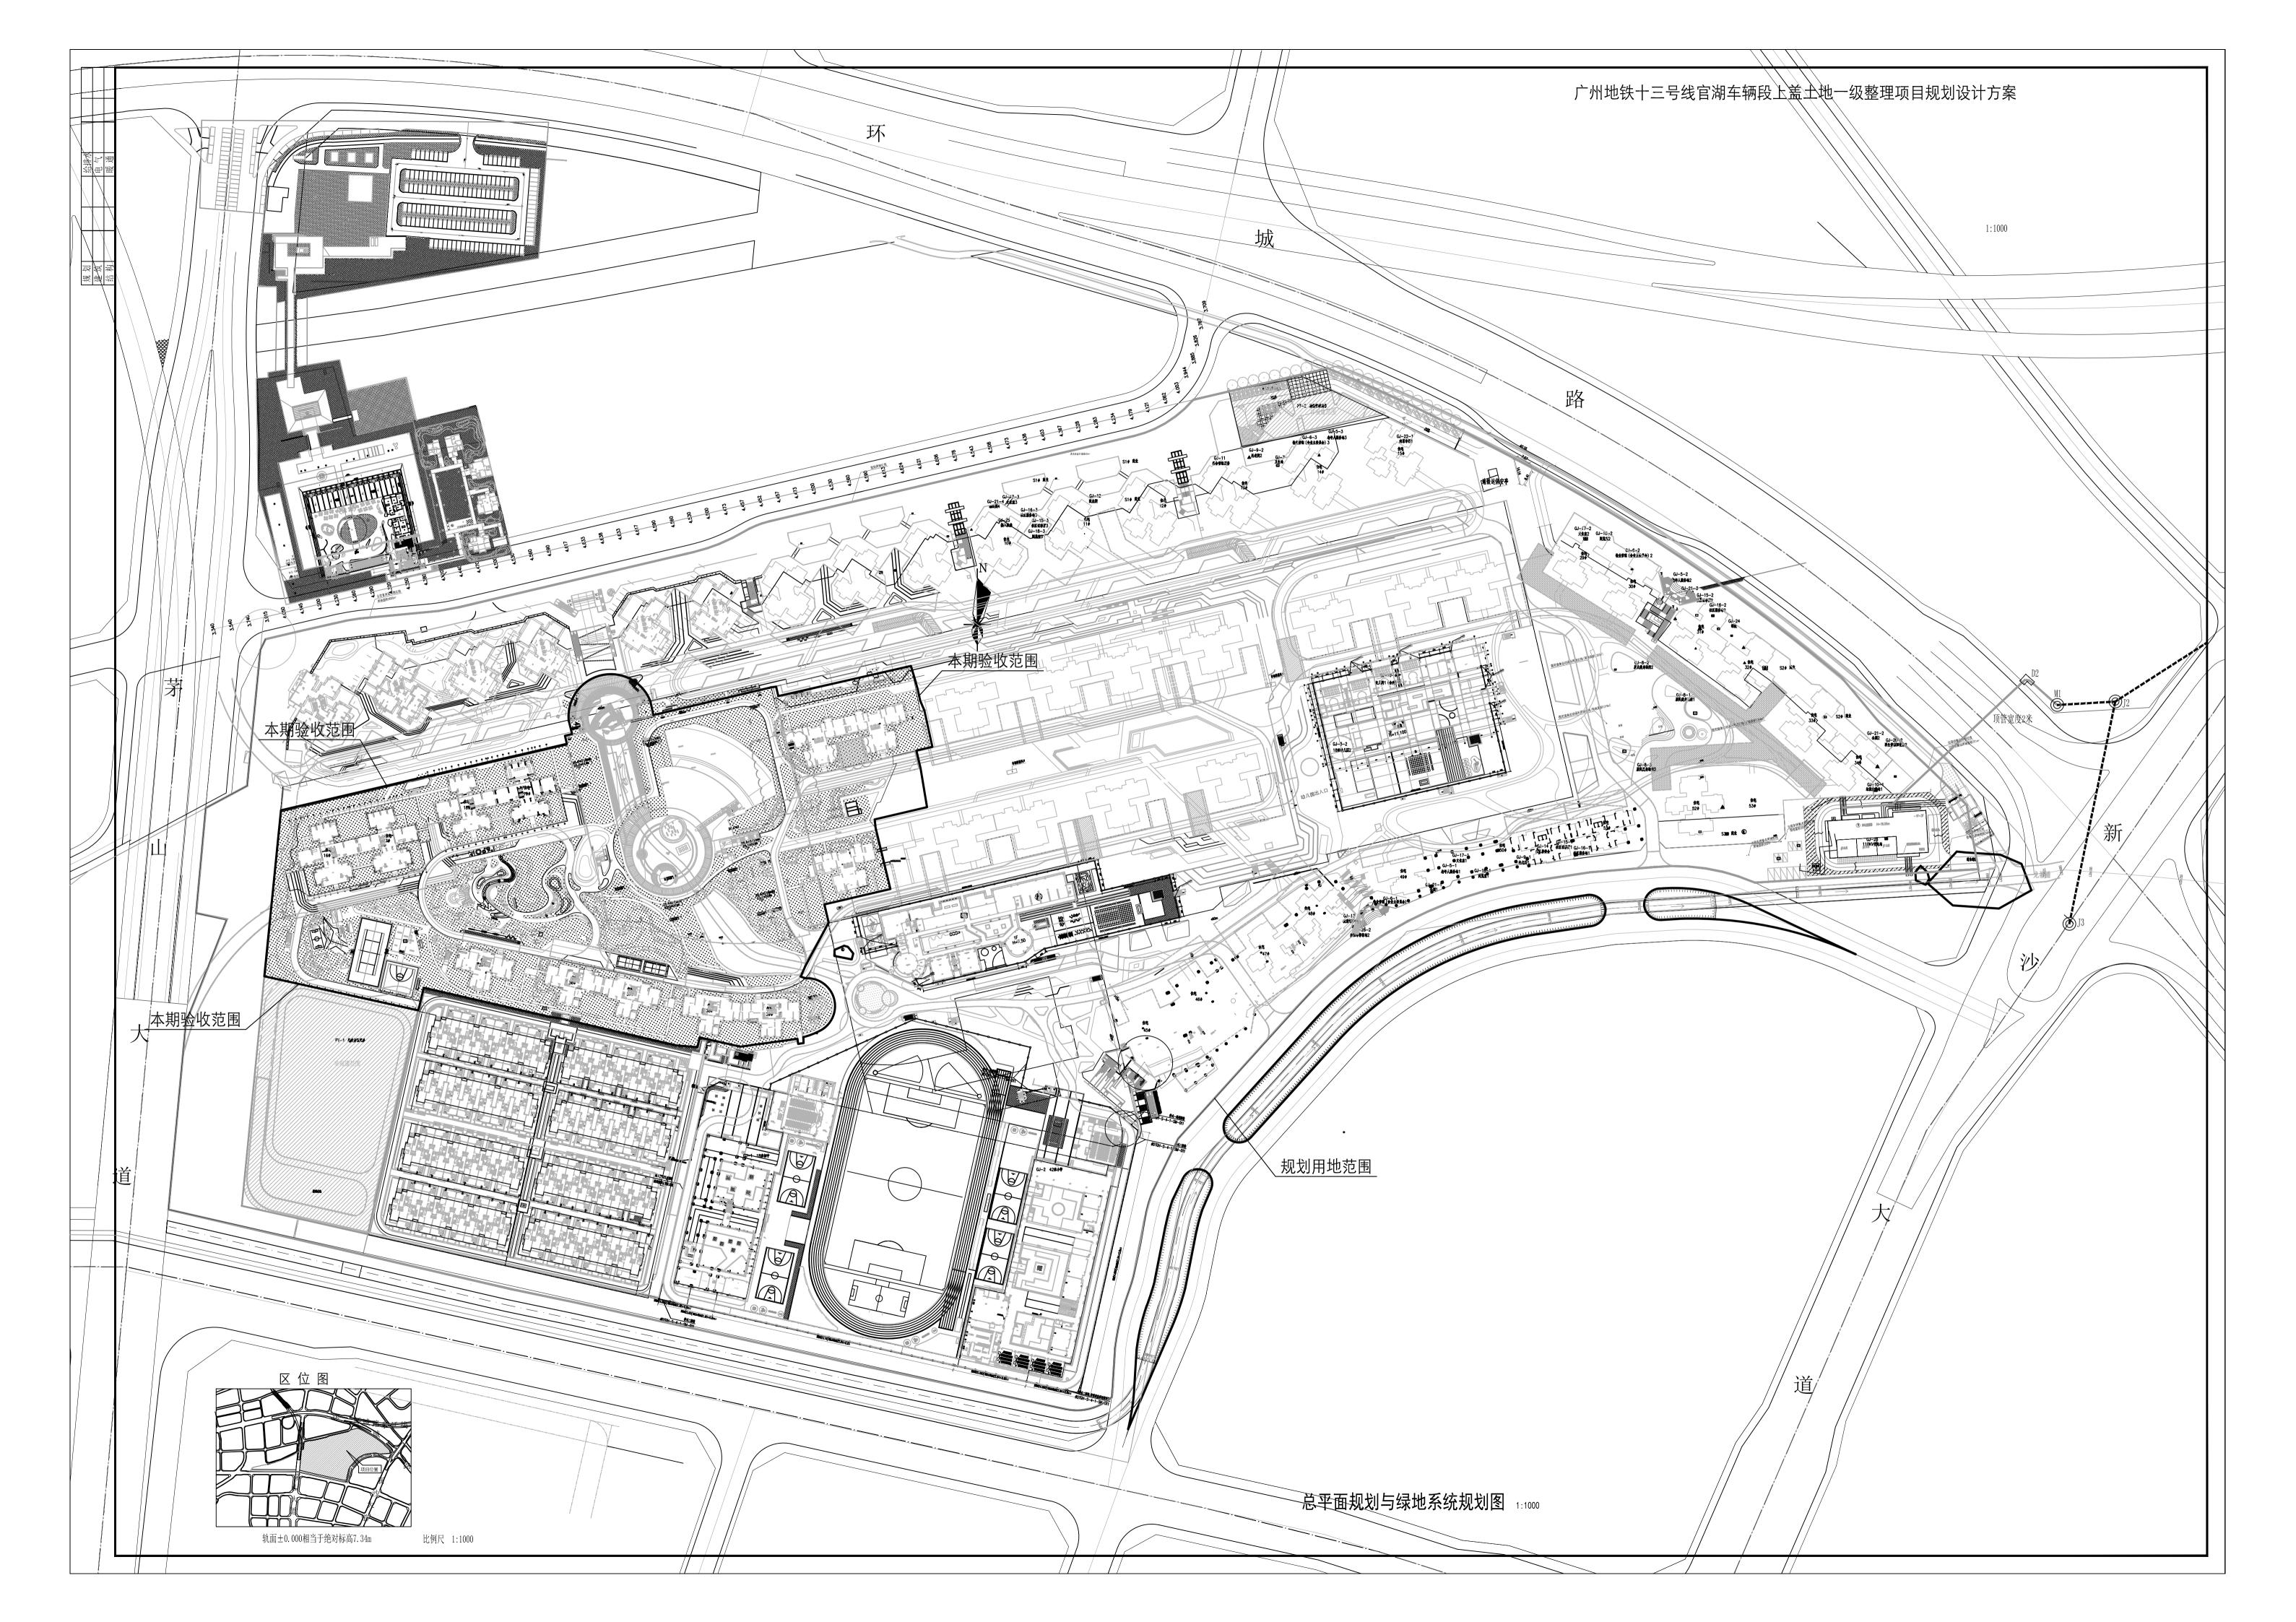
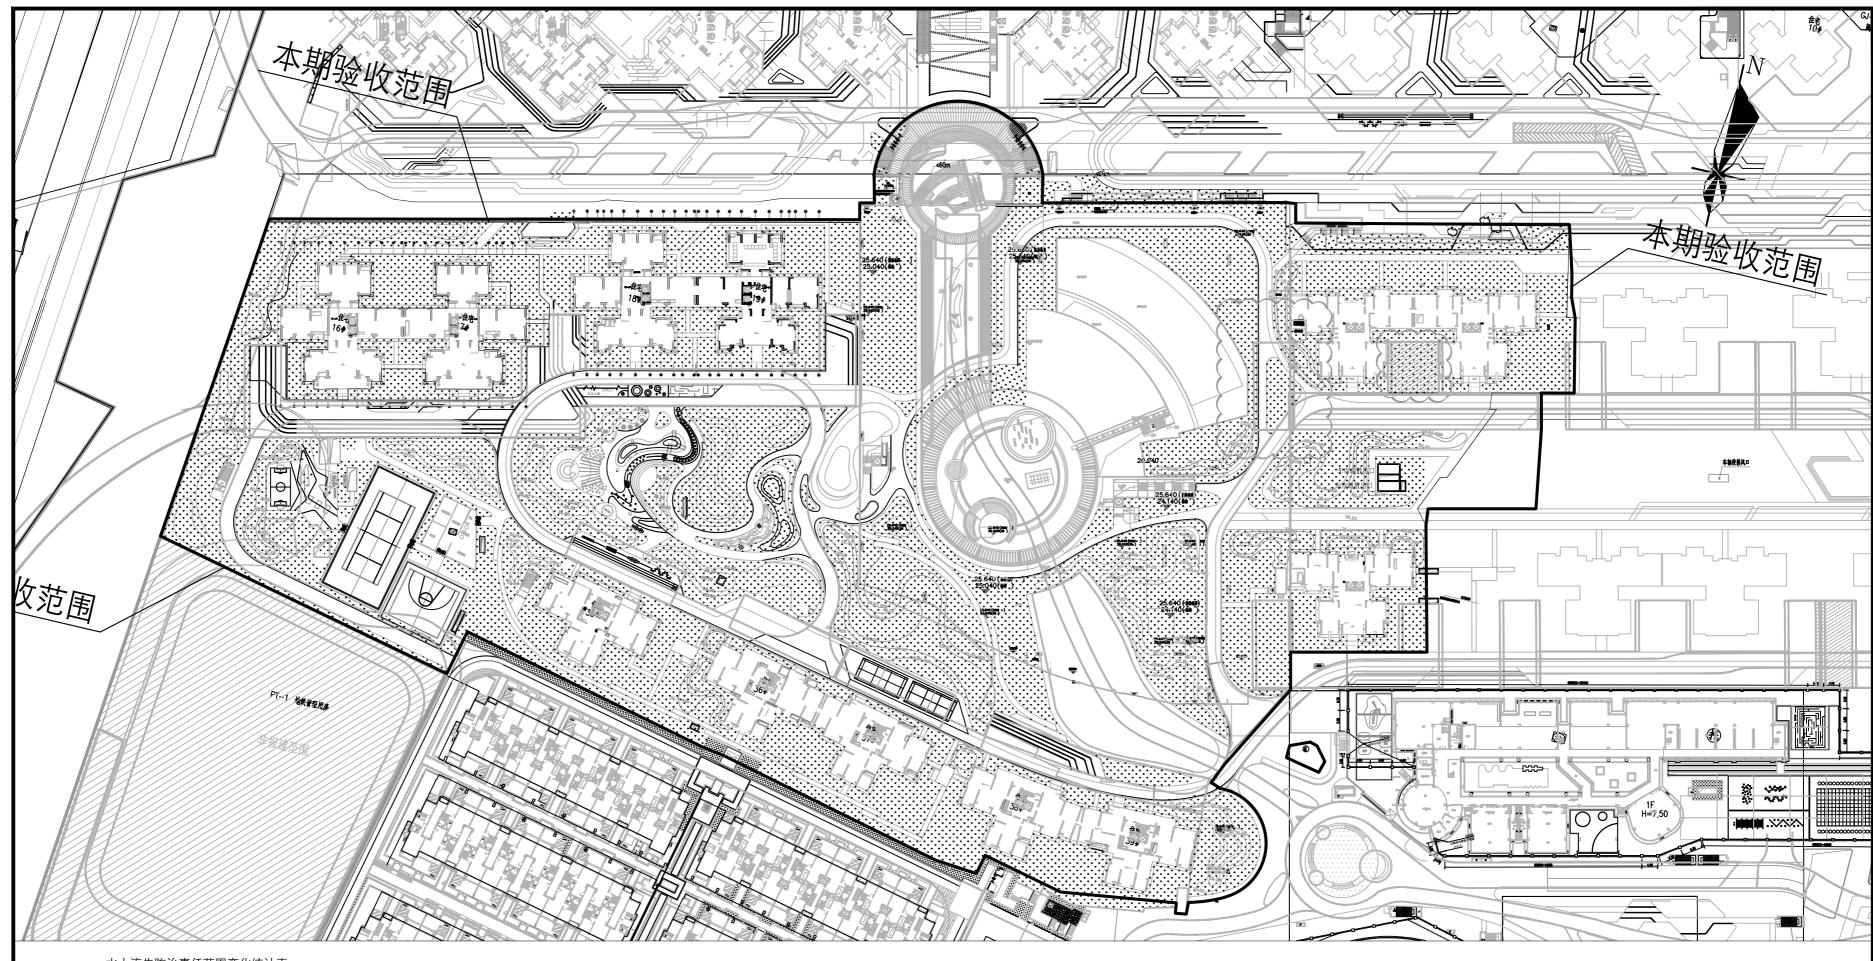
水土流失防治责任范围变化统计表

B+ W V □	FW V 🖻	力	《保方案设计		实际情况			较方案増(+)减(-)情况		
(A	方治分区	建设区	直接影响区	小计	建设区	直接影响区	小计	建设区	直接影响区	小计
_	一期工程	6.86	0	6.86	5. 37	0	5. 37	-1.49	0	-1.49
	合计	6.86	0	6. 86	5. 37	0	5. 37	-1.49	0	-1.49

- 2、水土保持工程实施情况变化分析:
- (1) 在施工图设计中,对场地内植物措施进行细化,紧挨住宅楼空地补充了 园林绿化工程,总绿化面积增加0.34hm2。
- (2) 工程各区施工进度不同,为避免植被被破坏,进行分期栽植,未栽植区 域实施临时覆盖进行防护。
